## Αποτίμηση και αποκατάσταση/ενίσχυση του Ι. Ναού Κοιμήσεως της Θεοτόκου, Αμπελώνας Λαρίσης

Νικολαΐδης Δ.<sup>1</sup>, Ταστάνη Σ.<sup>2</sup>

### ΠΕΡΙΛΗΨΗ

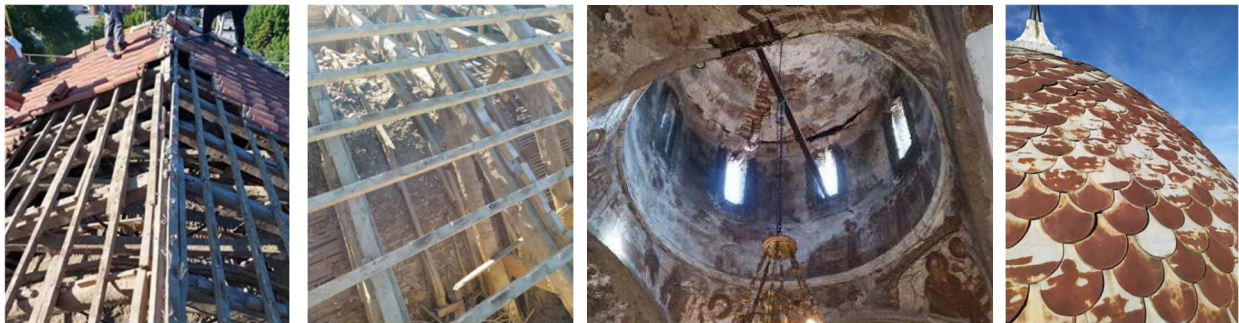
Ο Ι.Ν. υπέστη βλάβες το 1995 κατά τον σεισμό της Κοζάνης ( $M_w=6,6$  R) με ρηγματώσεις τόξων και τρούλου. Τα μέτρα αποκατάστασης περιέλαβαν ενέματα, εξωτερική αρμολόγηση με κονίαμα υψηλής περιεκτικότητας σε τσιμέντο και τυχαία εμπηγμένες χαλύβδινες ράβδους διαμέτρου 6 mm στο σώμα της τοιχοποιίας (ρίζο-οπλισμοί, από επιτόπου ελέγχους με διασκοπήσεις γεωραντάρ) Οι σεισμοί του Μαρτίου 2021 προκάλεσαν εκ νέου βλάβες, πολλές από τις οποίες εντοπίζονται στις επισκευασμένες περιοχές. Ειδικότερα, βάσει του Πίνακα 1 (περίπτωση #1) η προκληθείσα ρηγματώση σημειώθηκε i) στα εσωτερικά εγκάρσια τόξα και πλησίον των θέσεων έδρασης, ii) στο ανώτερο σημείο των τεσσάρων τόξων που φέρουν τον τρούλο και στους υπέρθυρους δίσκους υπό τον τρούλο και iii) στα εξέχοντα τμήματα της κάτοψης με την μορφή κατακόρυφων ρωγμών στους ανώτερους υπέρθυρους δίσκους.

Εικόνα 4. Η επισκευή της στέγης αποκάλυψε ιστορικές πρακτικές δόμησης: ξύλινοι πήγεις (μπαγδατί) καρφωμένοι επί καμπύλων δοκών διαμορφώνουν τους θόλους, τρούλος από συμπαγείς πλίνθους επικαλυμμένος με «αλέπια» ψευδαργύρου.

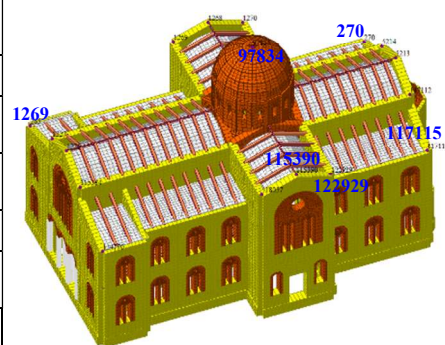
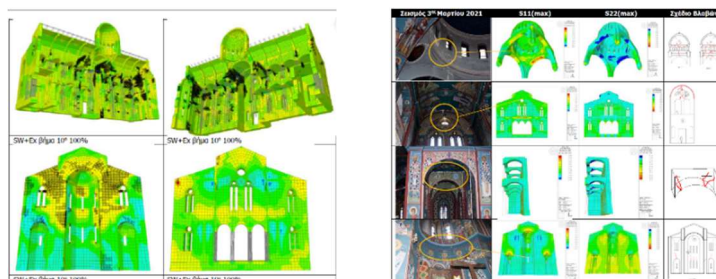
Εικόνα 6. Εντατική κατάσταση φορέα: ταυτοποίηση θέσης υπέρβασης εφ. αντοχής και παρουσίας ρωγμής.

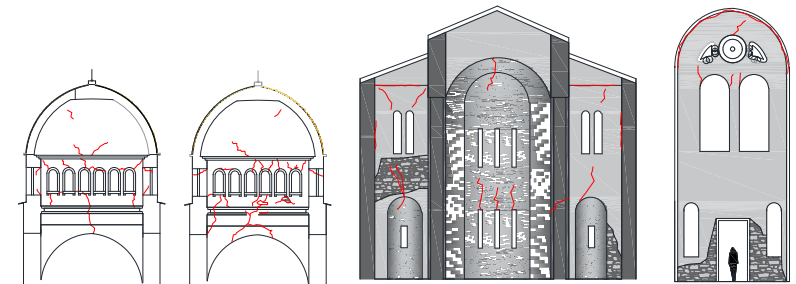
Ρηγμάτωση στην βάση του Θόλου και μεταξύ ανοιγμάτων

Δυτική πλευρά

βόρεια/νότια κεντρικά

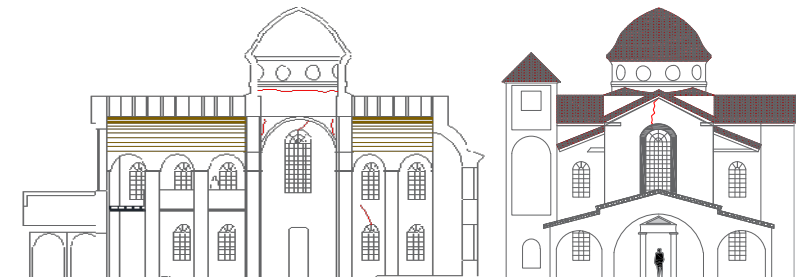
Νότια πλευρά

Οριζόντια ρηγμάτωση στην βάση του θόλου και κατακόρυφες ρωγμές στους υπέρθυρους δίσκους.

Δυτική πλευρά

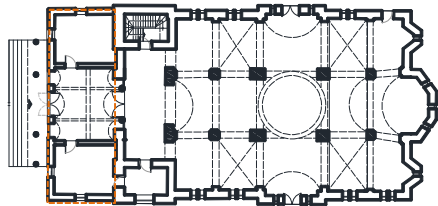
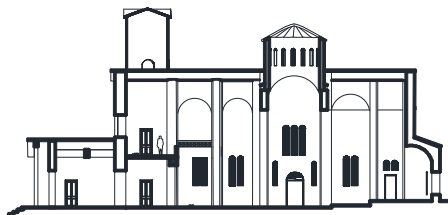
Νότια πλευρά  
Βόρεια πλευρά  
Κατακόρυφη ρηγμάτωση (εκτός επιπέδου αστοχία)

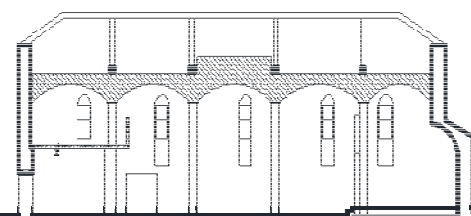
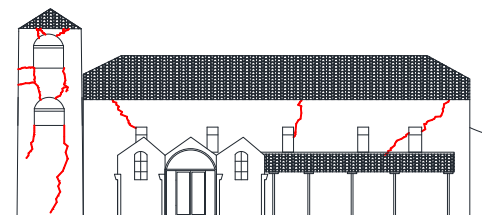
Νότια πλευρά  
(όμοια ρηγμάτωση στην βόρεια πλευρά)  
Ανατολική πλευρά  
(όμοια ρηγμάτωση στην δυτική πλευρά)

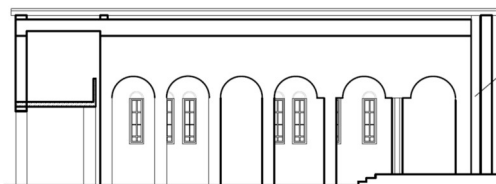
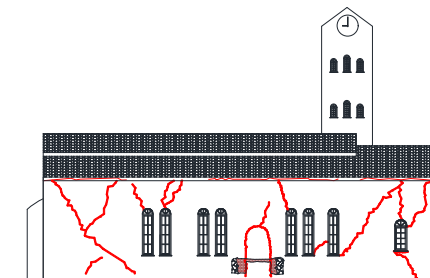
Βόρεια πλευρά  
Ανατολική πλευρά  
Διαγώνια (διατμητική) ρηγμάτωση
