## Αποτίμηση και αποκατάσταση/ενίσχυση του Ι. Ναού Κοιμήσεως της Θεοτόκου, Αμπελώνας Λαρίσης

Νικολαΐδης Δ.<sup>1</sup>, Ταστάνη Σ.<sup>2</sup>

### ΠΕΡΙΛΗΨΗ

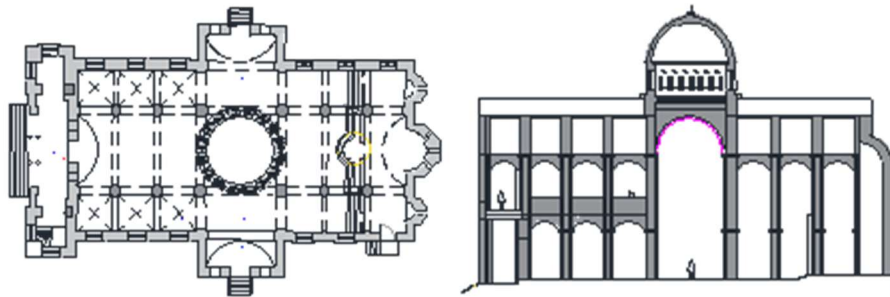
**1. Κοιμήσεων της Θεοτόκου, Αμπελώνας (1885),**  $A=550 \text{ m}^2$ ,  $L_y/L_x \approx 15/32=0.47$ ,  $H=23.65 \text{ m}$ ,  $t_w=65\text{-}85 \text{ cm}$ , Λίθοι-συμπαγείς πλίνθοι, - ξύλινα ζευκτά, εγκάρσιοι χαλύβδινοι ελκυστήρες.

Ρηγμάτωση στην βάση του Θόλου και μεταξύ ανοιγμάτων

Δυτική πλευρά

βόρεια/νότια κεντρικά

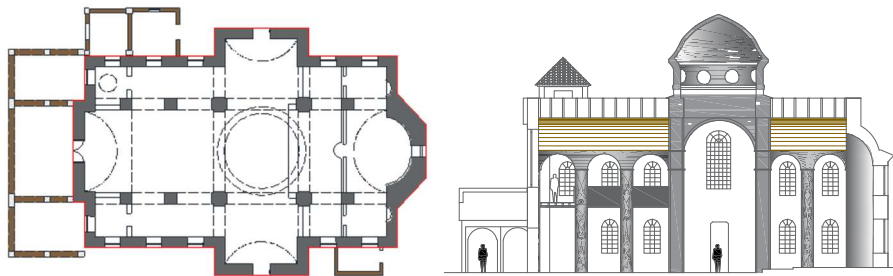
**2. Κωνσταντίνου και Ελένης, Βρύτοπος Αμπελώνας, (1914),**  $A=242 \text{ m}^2$  ( $325 \text{ m}^2$  μετά από προσθήκη),  $L_y/L_x=11.4/20.9=0.54$ ,  $H=14.70 \text{ m}$ ,  $t_w=65 \text{ cm}$ , λιθοδομή, ξύλινα ξευκτά, εγκάρσιοι χαλύβδινοι σύνδεσμοι

Νότια πλευρά

Οριζόντια ρηγμάτωση στην βάση του θόλου και κατακόρυφες ρωγμές στους υπέρθυρους δίσκους.

Δυτική πλευρά

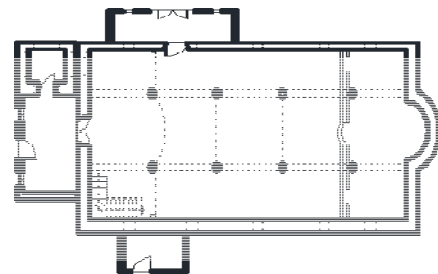
3. Άγιος Δημήτριος, Ελασσόνα (1920),  $A=397 \text{ m}^2$  ( $480 \text{ m}^2$  μετά από προσθήκη),  $L_y/L_x=16.2/26.3=0.61$ ,  $H=17.9 \text{ m}$ ,  $t_w=70 \text{ cm}$ , λιθοδομή, υπερώο με δάπεδο από Ο.Σ., ξύλινα ζευκτά, απουσία ελκυστήρων

Νότια πλευρά  
Βόρεια πλευρά  
Κατακόρυφη ρηγμάτωση (εκτός επιπέδου αστοχία)

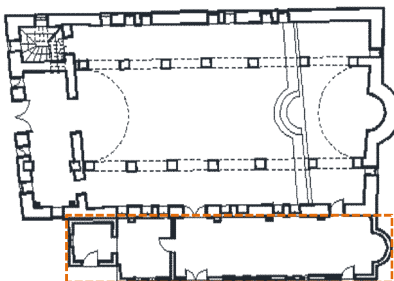
4. Άγιος Νικόλαος, Παλαιόκαστρο (1888),  $A=165 \text{ m}^2$  ( $216 \text{ m}^2$  μετά από προσθήκη)  $L_y/L_x=8.9/19.4=0.46$ ,  $H=7.60 \text{ m}$ ,  $t_w=60 \text{ cm}$ , λιθοδομή, ξύλινα ζευκτά, απουσία ελκυστήρων

Νότια πλευρά  
(όμοια ρηγμάτωση στην βόρεια πλευρά)  
Ανατολική πλευρά  
(όμοια ρηγμάτωση στην δυτική πλευρά)
